Fiche de fermeture du puits C036 P.O.T. No 2

2013 : première inspection après la fermeture par Louise Anderson et Habib Ourari

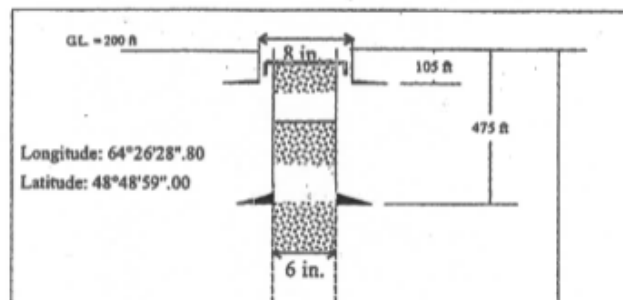
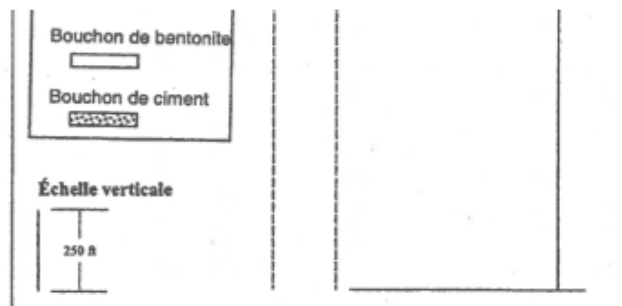
Diagramme des travaux réalisés par le contractant

- Quel « obstacle » l'entrepreneur a-t-il rencontré à 330 pieds, et quelle obstruction y avait-il à 120 pieds? Se peut-il que le coffrage du puits soit cassé à ces 2 endroits? Tous les bouchons empêchent-ils quoi que ce soit de remonter vers la surface, par l'extérieur?
- Le bouchon de ciment de 100-200 pieds a-t-il collé à la paroi du coffrage? Ou a-t-il lui aussi glissé jusqu'au fond? Quelle efficacité un bouchon de ciment coulé dans un tube huileux peut-il avoir? Peut-on affirmer qu'il s'agit d'un bouchon étanche s'il glisse dans le tube immédiatement après qu'on l'ait coulé?
- Lors des forages, on injecte le coulis entre le coffrage et la roche mère, les meilleures pratiques veulent que la compagnie nettoie la boue de forage et chasse le tout par l'injection de ciment afin de favoriser une bonne adhérence.

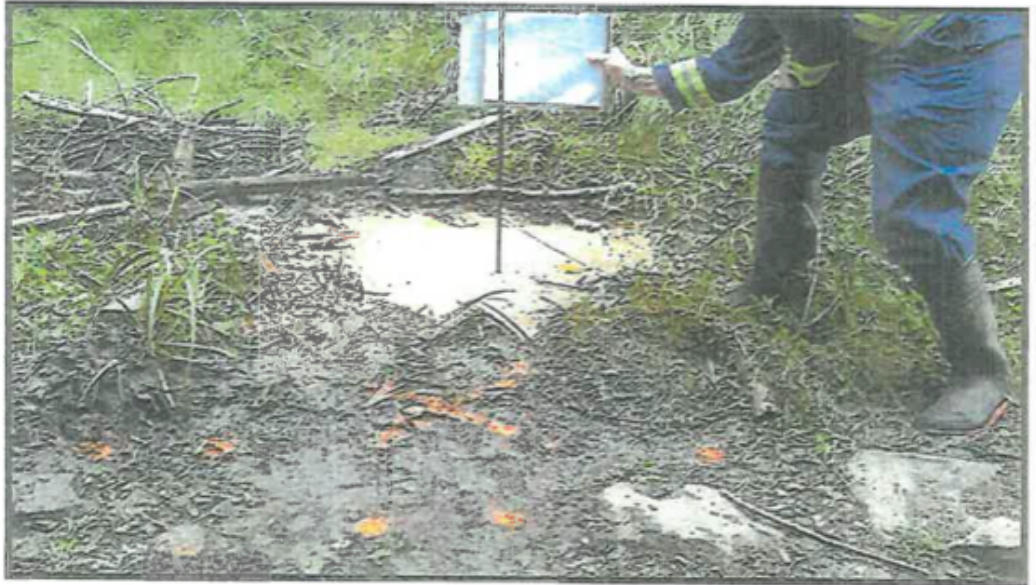
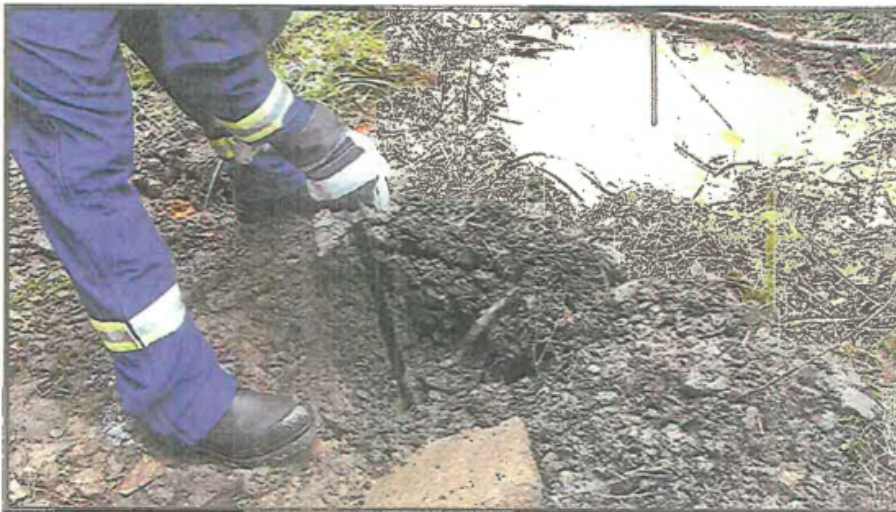
- La coordonnée GPS mesurée à l'endroit de la flaqué ne correspond pas aux deux coordonnées présentées dans le dossier (voir photo aérienne jointe). Par contre, la description de l'emplacement du puits P.O.T. no 2 présentée dans la fiche de visite d'un puits datée de 1994 correspond à l'emplacement de la flaqué. Les endroits pour chacune des deux coordonnées identifiées au dossier ont été visités et aucun indice de la présence d'un puits n'a été observé et aucune détection de métal importante ;

- L'ancien puits P.O.T. no 2 est probablement situé près de l'emplacement de la flaqué puisque nous avons détecté la présence d'un objet métallique à quelques pieds de la flaqué. De plus, comme mentionné précédemment, la fiche de visite de 1994 présente un schéma qui localise le puits à l'endroit de la flaqué et mentionne qu'il y a la présence d'une mare de boue huileuse d'environ 6 m X 10 m dégageant de fortes odeurs de pétrole. Nous avons également validé la localisation du puits avec le chargé de projet du MRN qui a travaillé en 1999 sur la fermeture de ce puits ;

- Selon nos observations, il y aurait un peu de gaz, mais non mesurable avec le détecteur de gaz. Par contre, ce site présente des indices de contamination au niveau de la flaqué (eau de surface) et au niveau des sols (surface et profondeur) ;

- Nos interventions n'ont pas permis de statuer avec certitude quant à la présence d'un puits. De plus, étant donné que nous n'avons pas vu le tubage du puits, il n'est pas possible d'établir si le puits fuit malgré les réparations réalisées par le MRN en 1999.

nte, soit environ 20 à 30 cm
a été mesurée à l'aide d'une
. On estime le volume d'eau
quelques centimètres de la

Afin d'identifier l'objet métallique, un trou fut creusé à l'aide d'une pelle et la présence de grosses roches à 45 cm de profondeur a mis fin à nos travaux d'excavation. La barre d'acier a été enfoncée dans le trou et a pu être enfoncée jusqu'à une profondeur d'un mètre par rapport à la surface du sol. Nos travaux n'ont pas permis de statuer sur la présence ou pas du coffrage de l'ancien puits ;

-
-
-
-
-
-
- Apporter les corrections sur la localisation du puits dans le système informatique GDH ;
- Lors de l'excavation, profiter de l'occasion afin de documenter la contamination en prélevant des échantillons.
